Lavori di manutenzione programmata per la sistemazione delle scarpate e versanti rocciosi a protezione del corpo stradale delle strade statali di competenza del CM D

TRATTO 1 - SS187 dal km 36+900 al km 37+050

PROGETTO ESECUTIVO

Relazione Valutazione di Incidenza Ambientale
(Livello 1° Screening)

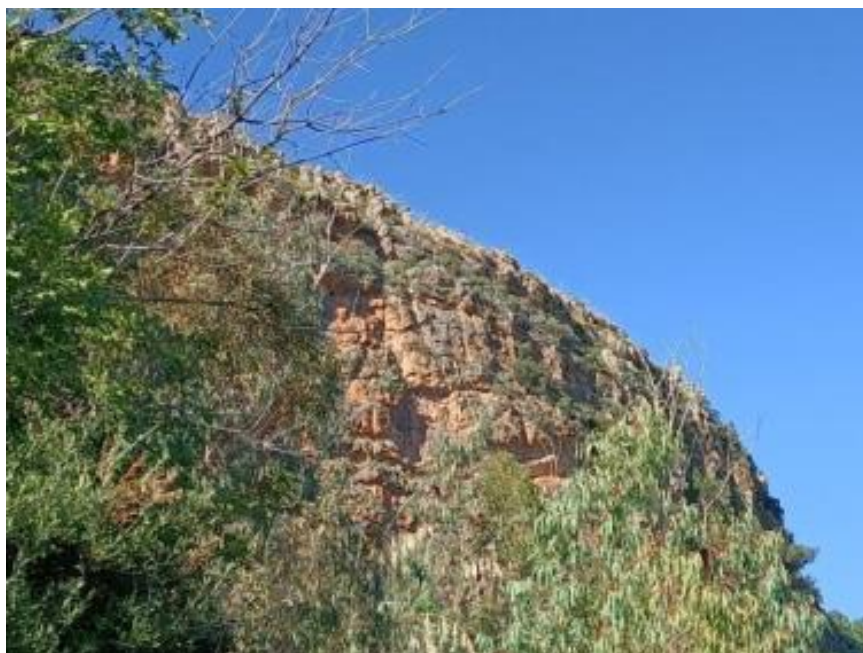
Figura 4.2 - Fm. Sciacca affiorante lungo il versante a monte delle barriere paramassi

L'ammasso si presenta fratturato e stratificato con immersione degli strati $300^{\circ}N$. Le discontinuità sono dovute sia alla stratificazione che alla tettonica, con inclinazioni variabili da 45° a sub-verticali. All'interno delle discontinuità è presente terreno vegetale di bassa consistenza costituito da limi argillo-sabbiosi di colore bruno.

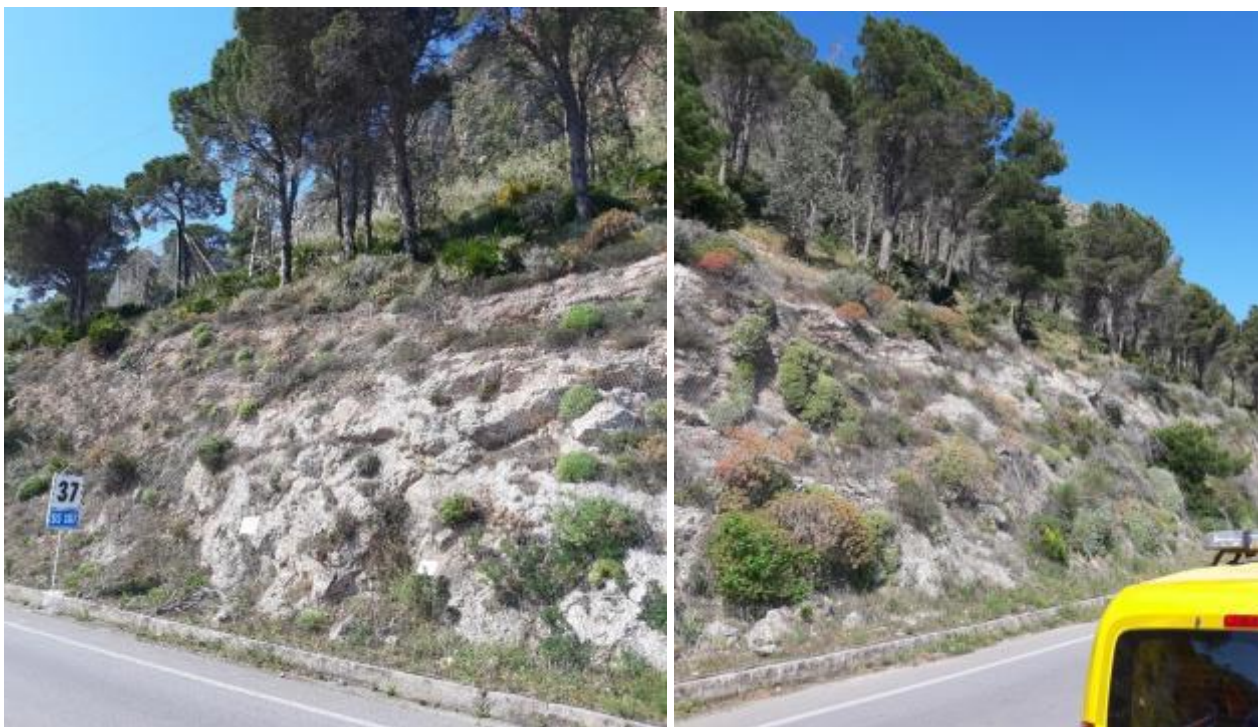
Figura 5-1 – Panoramica del Tratto 1: SS187 dal km 36+900 al km 37+050 direzione Palermo.

Nel tratto in esame, tra il km 36+900 e il km 37+050, la Statale corre a mezzacosta alle falde del Monte Inici, affiancando un costone di rocce calcaree, a tratti affioranti, ricoperte da detrito di falda. Tale versante è mediamente acclive con una pendenza media del 36%, che si accentua in prossimità della sede stradale a causa degli scavi di sbancamento eseguiti a suo tempo.

Lungo il pendio, dove cresce una vegetazione costituita da pini e da arbusti della macchia mediterranea, si rinvencono blocchi e trovanti di varie dimensioni crollati nel tempo dalla sovrastante parete sub-verticale di rocce calcaree che si erge mediamente al di sopra di quota 230 m s.l.m.. Lungo quest'ultima parete la giacitura degli strati calcarei, sub-orizzontale, causa frane per crollo di elementi lapidei. A seguito dell'impatto sul piano di campagna i blocchi si frammentano in elementi che a volte possono raggiungere la sede stradale, come avvenuto anche in tempi molto recenti.

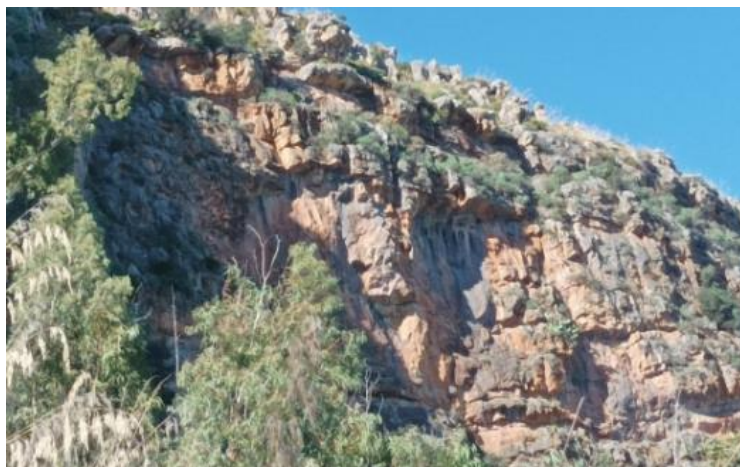
Figura 5-2 – SS187 Tratto 1 Stratificazione sub-orizzontale nei calcari lungo la parete sovrastante il pendio.

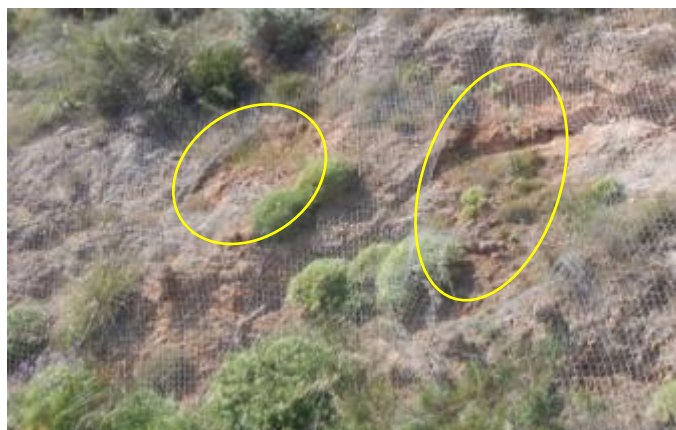
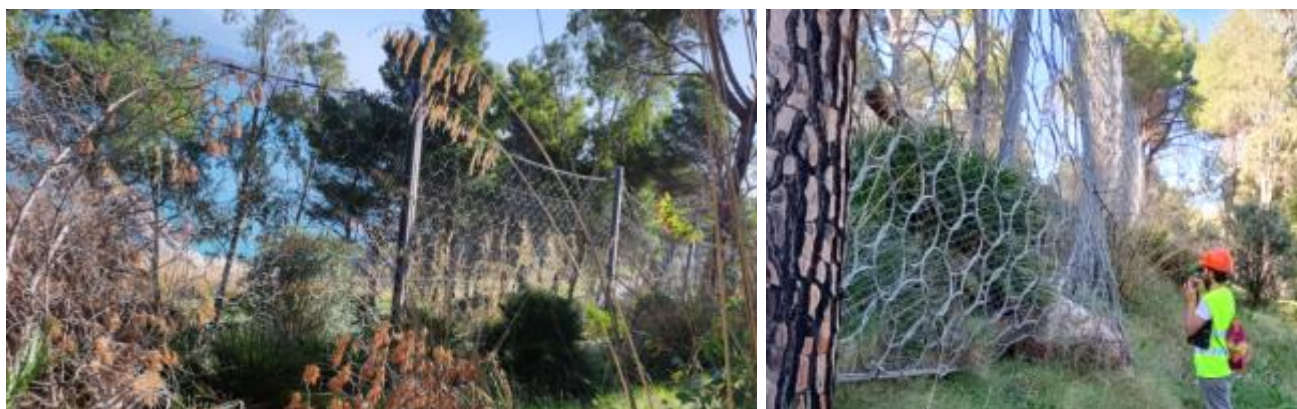
Figura 5-3 – SS187 Tratto 1 Tratto di barriera già installato ed immagine di un blocco trattenuto dalla struttura.

Lungo la parte inferiore del pendio, al di sotto dell'allineamento dove è prevista l'integrazione della barriera paramassi, sono presenti pannelli di rete fin quasi al limite della carreggiata. L'intervento si presenta in discrete condizioni, ad eccezione di zone limitate dove la protezione è localmente aperta, come mostrato nella foto a fianco.

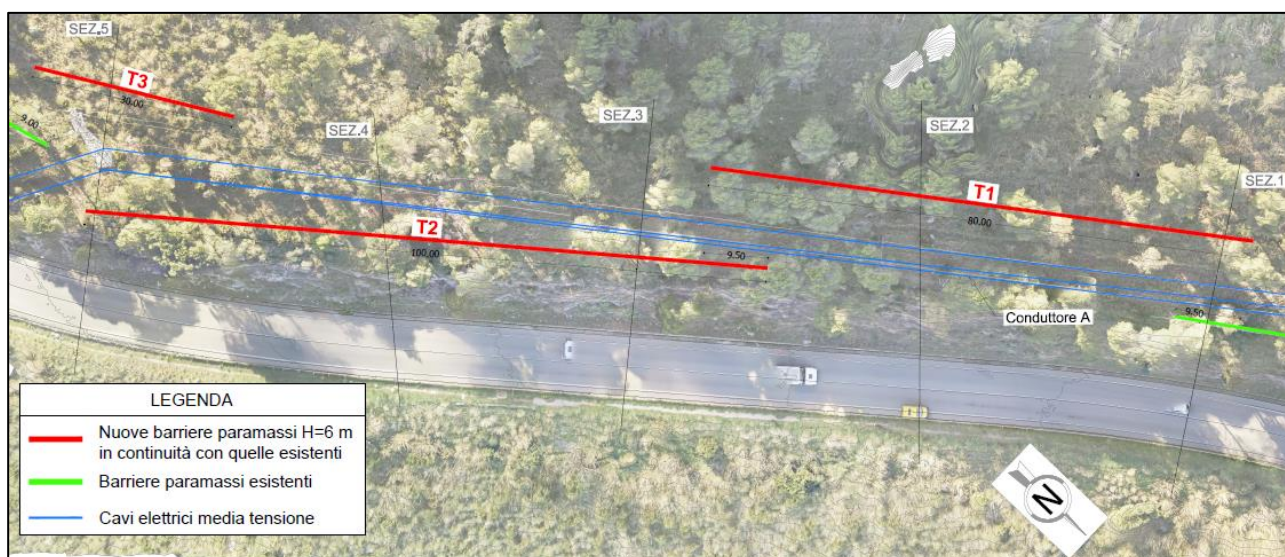
Figura 6-1 – Ortofoto con indicazione dell’area di progetto e della posizione delle barriere.

Si prevede di mettere in opera 3 barriere ad elevato assorbimento di energia. Procedendo da Trapani in direzione Palermo, si realizzeranno una barriera lunga 80 m (T1) e una barriera lunga 100 m (T2), rispettivamente a monte e a valle della linea elettrica, con una sovrapposizione di 9,5 m tra le opere (v. Figura 6-1). La stessa sovrapposizione sarà garantita con la barriera presente sul lato Trapani del versante a monte della Statale. Dalla parte opposta sarà realizzata una terza barriera (T3), lunga 30 m, che consentirà la sovrapposizione con l’intervento già eseguito.

Le barriere paramassi, del tipo “verticale” a rete, ad elevato assorbimento di energia, deformabili, con altezza di riferimento non inferiore a 6 m, devono essere in grado di bloccare elementi lapidei in caduta dai costoni rocciosi di dimensioni fino a circa 1,5 m ed aventi energia all’impatto con l’opera di intercettazione non inferiore a 5.000 kJ.

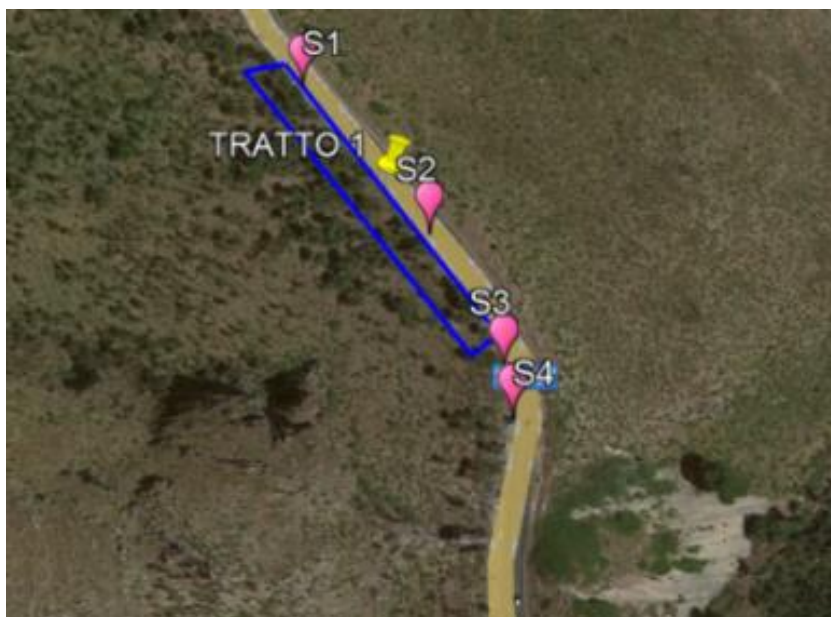
Figura 6-2 Tratto 1: SS187 dal km 36+900 al km 37+050 direzione Palermo. Ubicazione dei sondaggi.

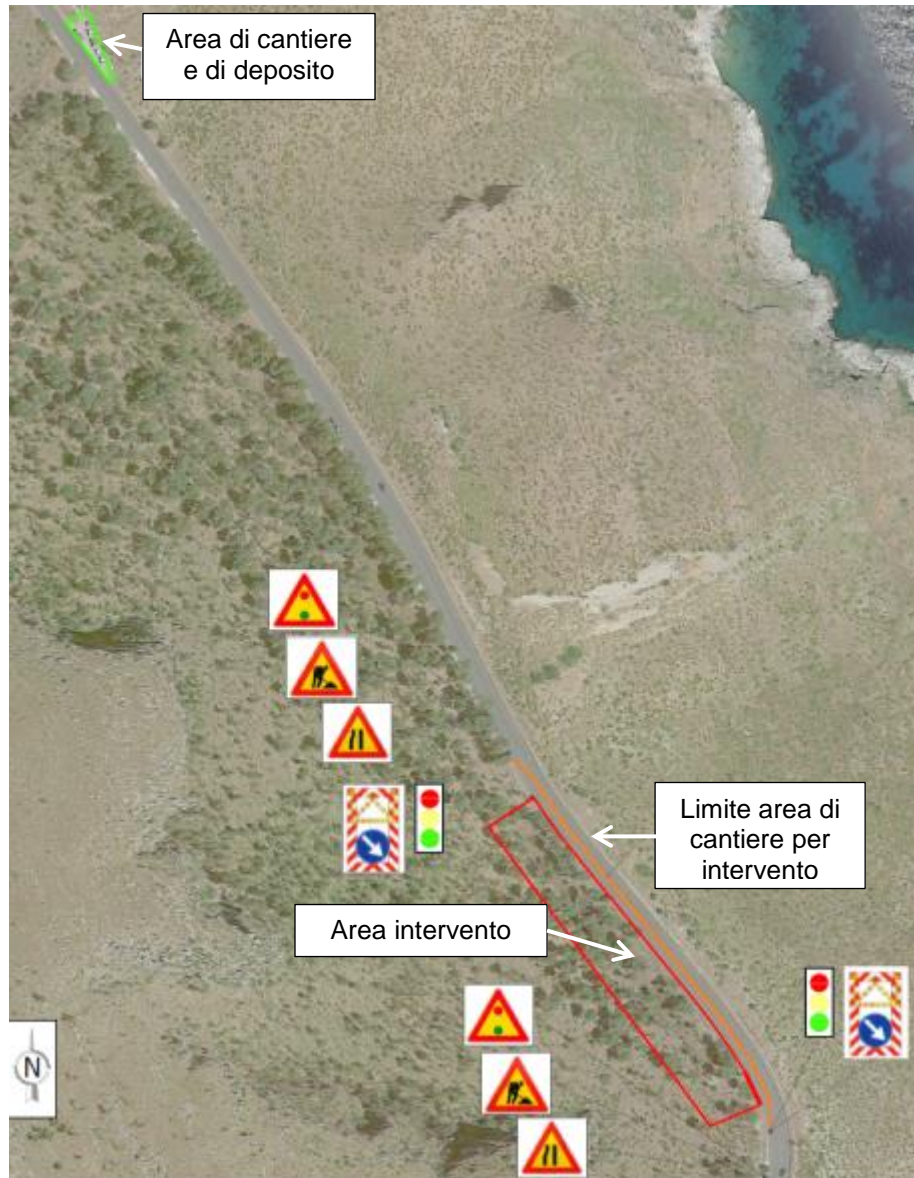
Figura 6-3: Posizione delle aree di cantiere.

La durata dei lavori prevista è di 93 giorni naturali e consecutivi con una squadra di 10 operai.
